ESTADO DEL BARRIO DE SANCHINARRO

Deficiencias Medio Ambiente recogidas. Actualizado febrero 2022

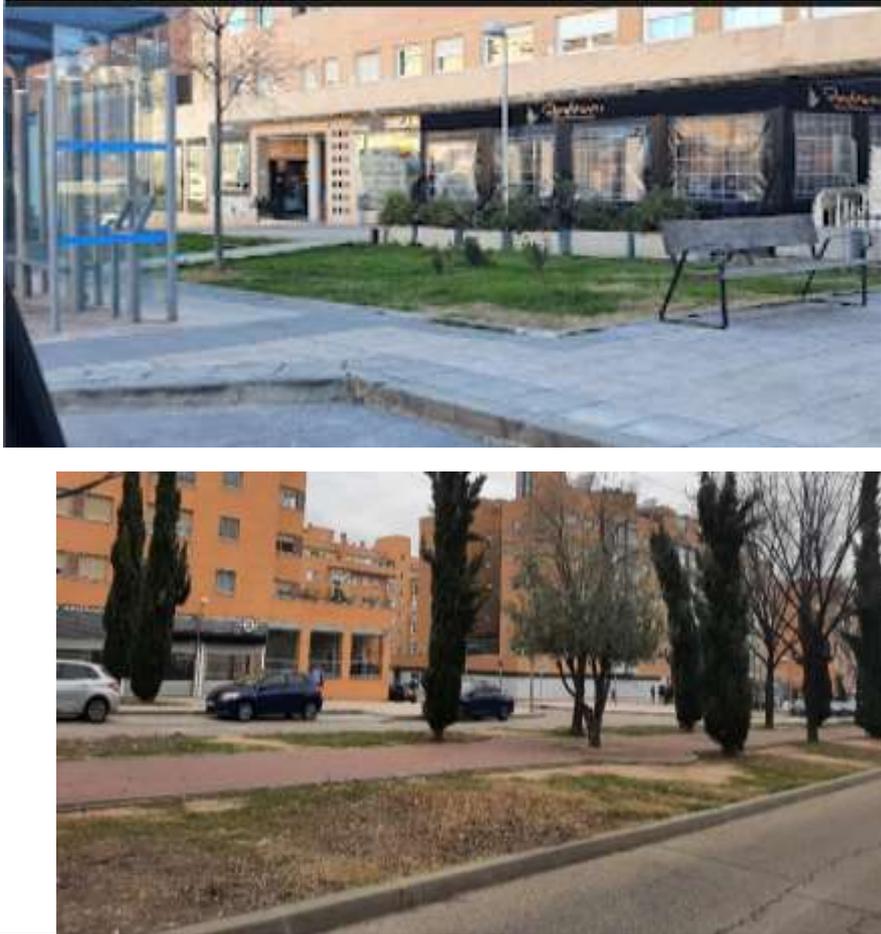
<p>Parterres de todo Príncipe Carlos</p>	<p>Es la calle comercial y tienen un aspecto muy descuidado. Cambiar tipología de pradera natural a infraestructura ajardinada y/o poner columpios infantiles.</p>

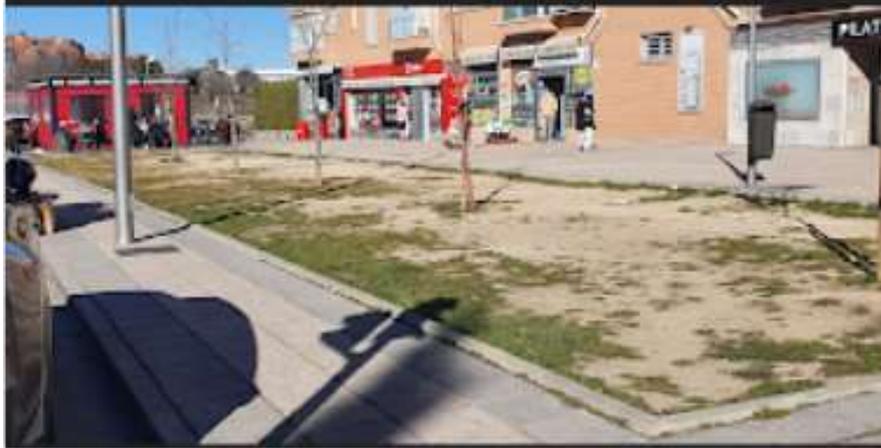
<p>Parterres sin ajardinar Príncipe Carlos 10-40</p>	<p>El tramo comercial y de terrazas de Príncipe Carlos tiene todos los parterres sin ajardinar, muy mal aspecto. Cambiar clasificación a infraestructuras ajardinadas y/o poner columpios infantiles.</p>

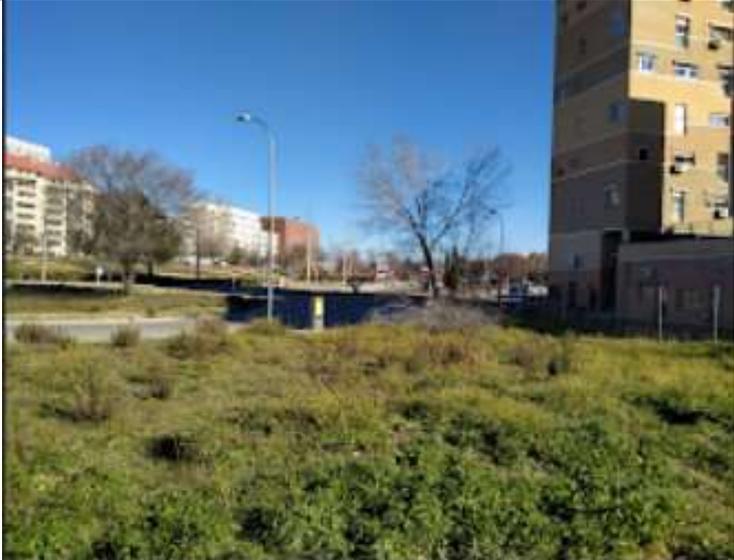
Parque	Acaban de poner un parque de calistenia cuando lo que hay enfrente es una escuela infantil de 0-3 años. Poner zona infantil.
Solar sin mantenimiento

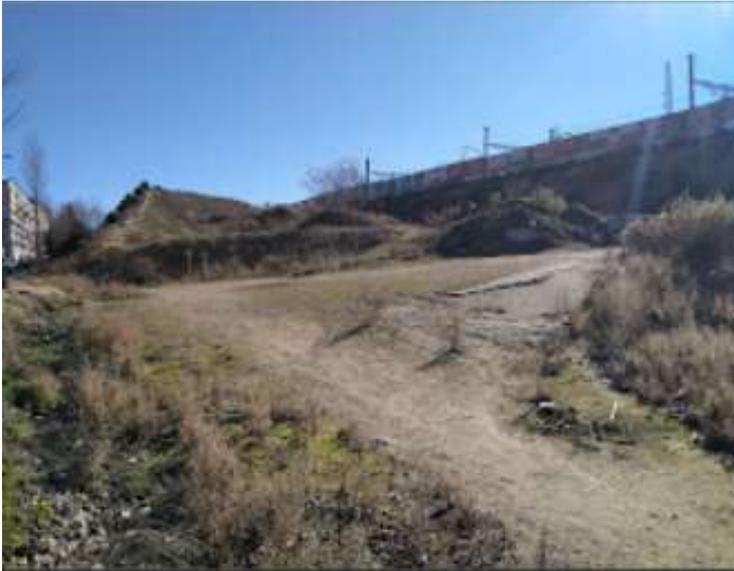
Franja junto a vías del tren	Acondicionar. Plantear ocio para jóvenes: circuito de mountain bike, rocódromo ...

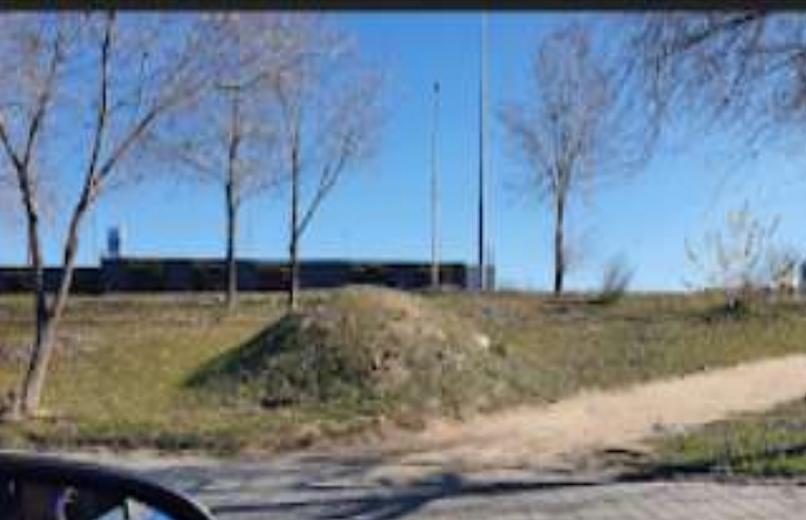
Montón de escombros (integrado en el paisaje)

4. **FIN CALLE LUCIO MUÑOZ CON NICETO ALCALÁ ZAMORA.** En un pequeño espacio ajardinado hay un montón de tierra, seguramente escombros, cubierto de hierbas secas y bastante abandonado. Debe eliminarse y dejar toda la superficie al mismo nivel.

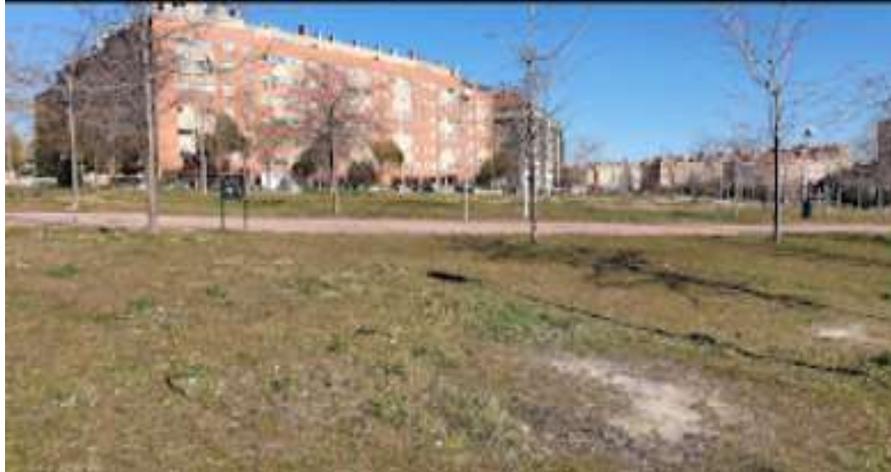
Parque metro
Antonio Saura

Todo el parque necesita más verde: césped regado, árboles, cuidado.

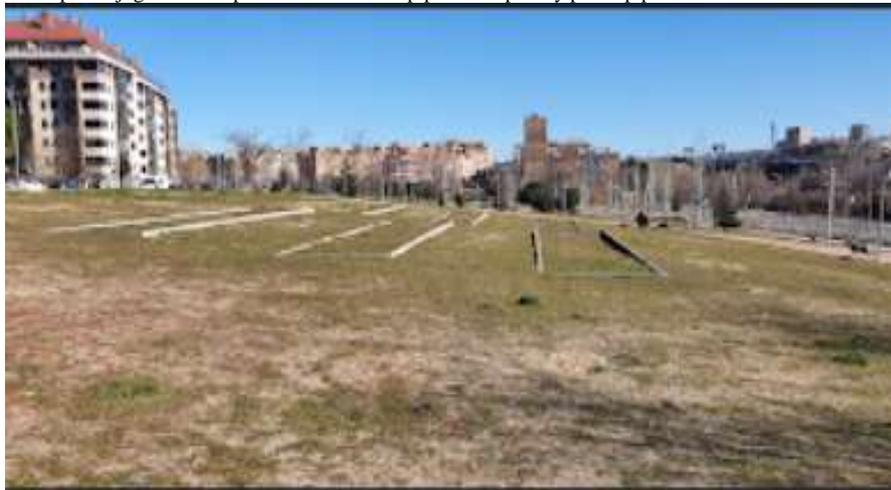
Pistas de petanca

Estado general del parque Antonio Saura, parques infantiles (deteriorados y suelo en mal estado), pistas de petanca abandonadas. Pocos árboles y sombras. Al otro lado: franja junto a vías del tren: Acondicionar: ¿Pista Mountain Bike? ¿Rocódromo?
No se puede jugar ahí a la petanca. La usan de pipican. Reparar y poner pipican cercano.

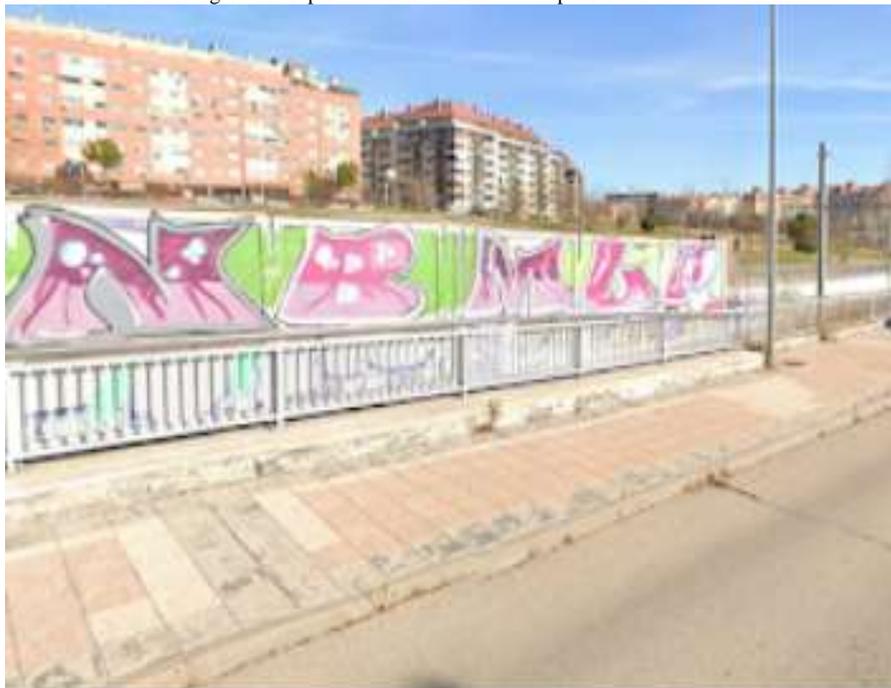
Limpieza
pintadas

En la salida del metro ligero a la superficie. También sucede después de Álvarez de Villaamil.

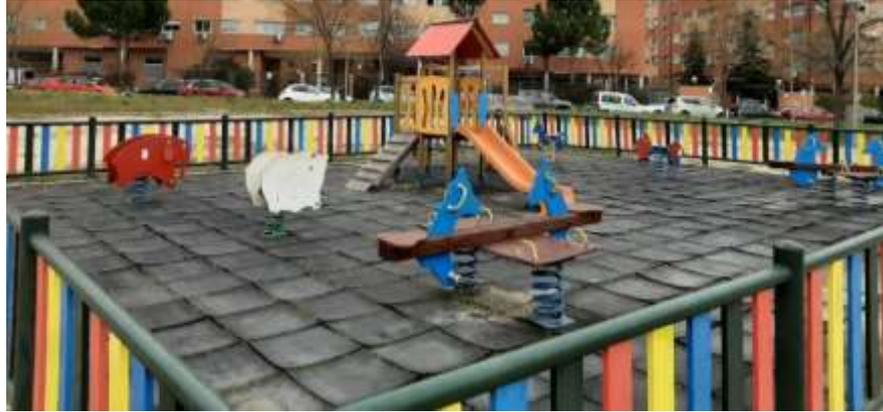
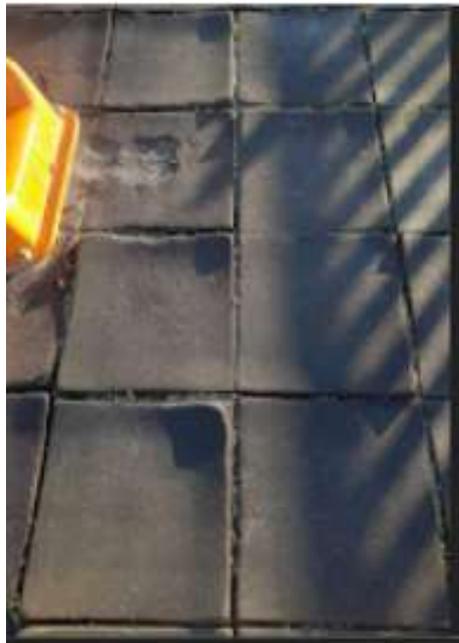
Parque infantil
en mal estado

Necesidad de mantenimiento. El suelo está todo levantado.

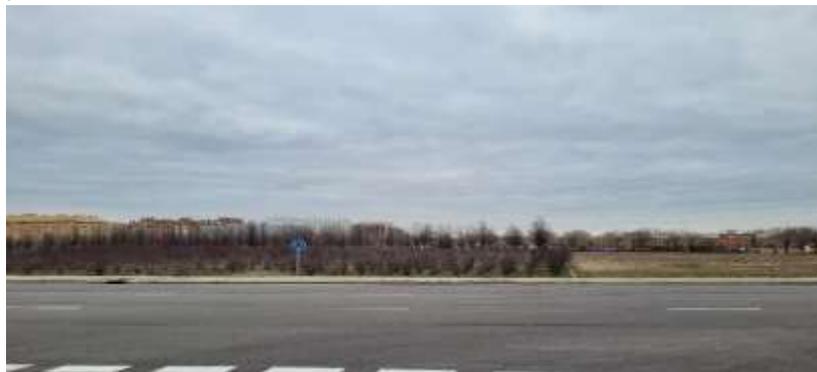
Plaza Alcalde
Moreno Torres

Rotonda emblemática con aspecto de abandonada

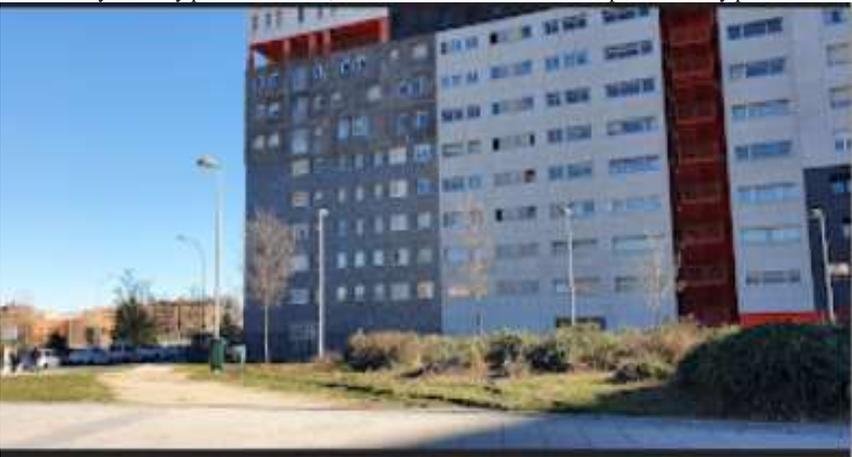
Edificio Mirador	Su ajardinamiento es muy escaso y poco mantenido, nada acorde a un edificio tan representativo y premio de arquitectura.

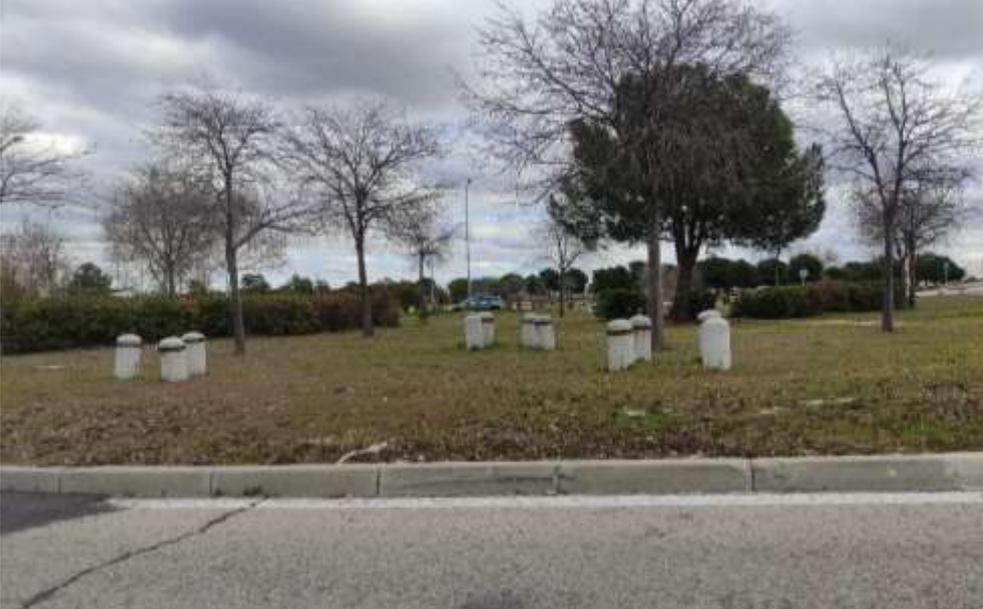
- 8. GLORIETA RAFAEL ORTEGA LÓPEZ - ENTRADA A SANCHINARRO desde Hortaleza por av. Niceto Alcalá Zamora:** La mediana de tierra desnuda, sin plantas y con aspecto descuidado. En la rotonda que se hundió falta reponer los árboles que se perdieron. Se prometió instalar una fuente y replantar árboles, pero sigue igual.

Rotonda que se hundió Glorieta Rafael Ortega López	Prometieron instalar una fuente o repoblar los árboles desaparecidos, pero siguen igual.

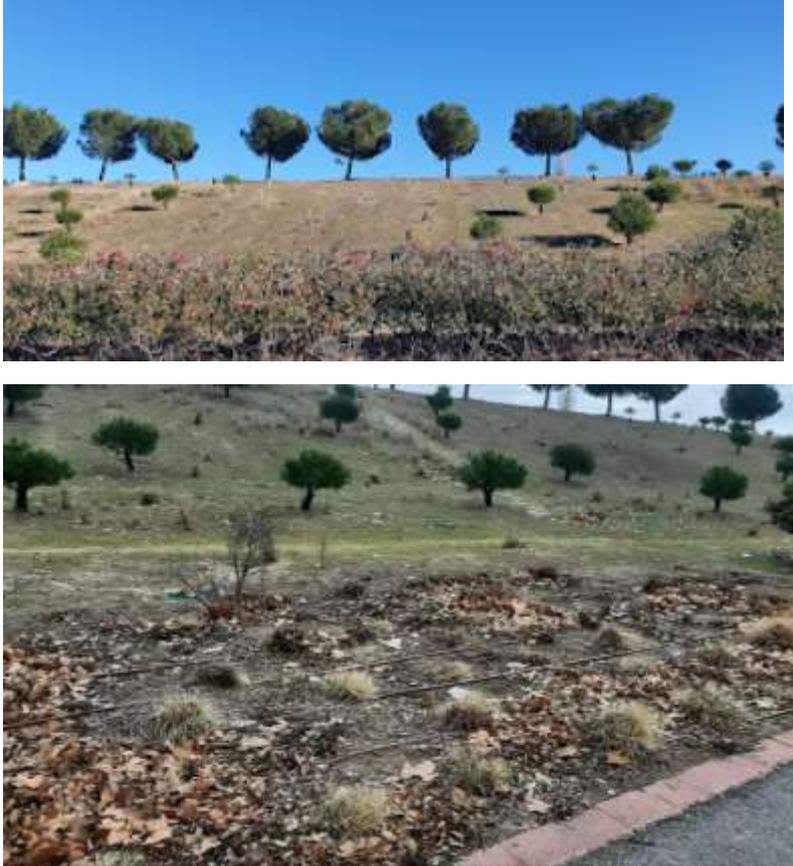
<p>Árboles</p>	<p>Se plantaron muchos y muchos murieron por falta de cuidado. Desde aquí hasta el parque de la Ría hay una plantación de tubos vacíos.</p>

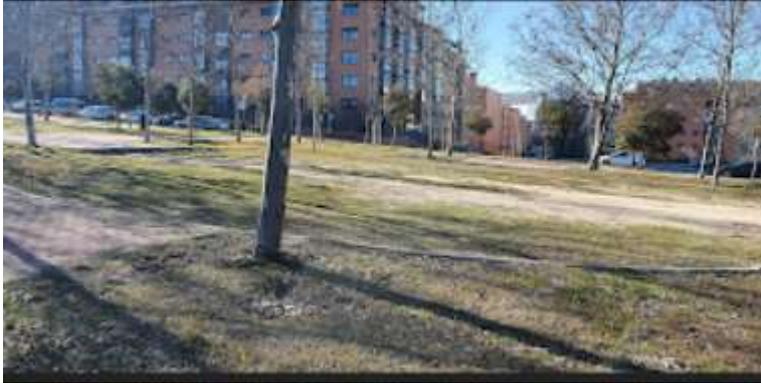
- 9. BULEVAR DE NICETO ALCALÁ ZAMORA (NAZ).**
- a. **Estado deplorable en general**, descuido, necesidad de más siegas y retirada de las hierbas segadas, no se mantienen adecuadamente los sistemas de riego por goteo, lo que ocasiona frecuentes fugas.

- b. **Necesidad de zona de césped.**
 - c. **Calzadas de adoquines deformadas:** REPARAR. Se interrumpen y entran en tierra sin mucho sentido.
 - d. **Más equipamiento de columpios o aparatos** para mayores, o rocódromo.

<p>Bulevar Niceto Alcalá Zamora en deficiente estado</p>	<p>Bulevar descuidado. Necesidad de introducir zonas de césped regado, y segar matorrales. Adoquines deformados. Los caminos de repente se interrumpen y pasan a tierra. Falta de equipamientos. Reparar firmes de zahorra.</p>

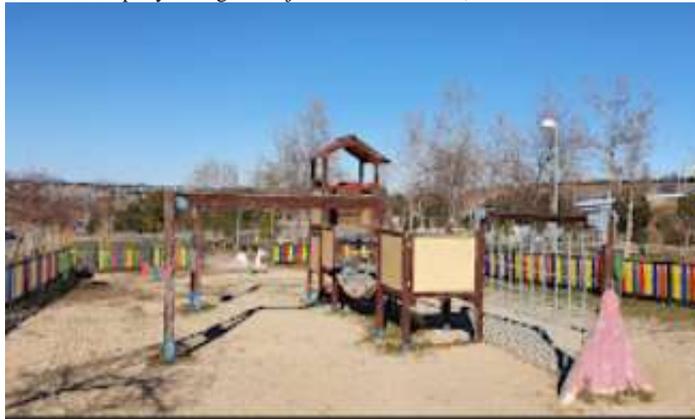
Parque Infantil
Niceto Alcalá
Zamora

- e. **Falta un tobogán**, que se quitó por accidente de una niña **y un columpio:** REPONER.
 - f. **Reparar firmes de zahorra.**
 - g. **Tapa de alcantarilla rota** y muy peligrosa en la acera junto al carril bici, antes del Skate Park.

Faltan Columpio y Tobogán. Mejorar Mantenimiento,

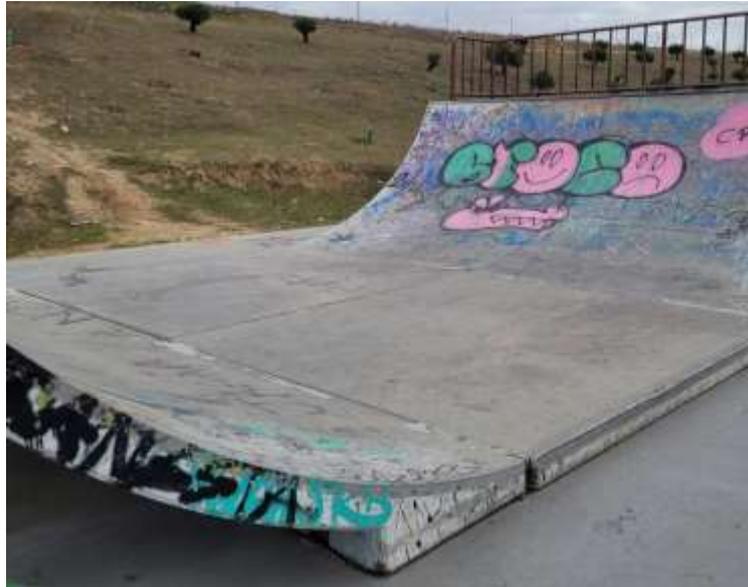
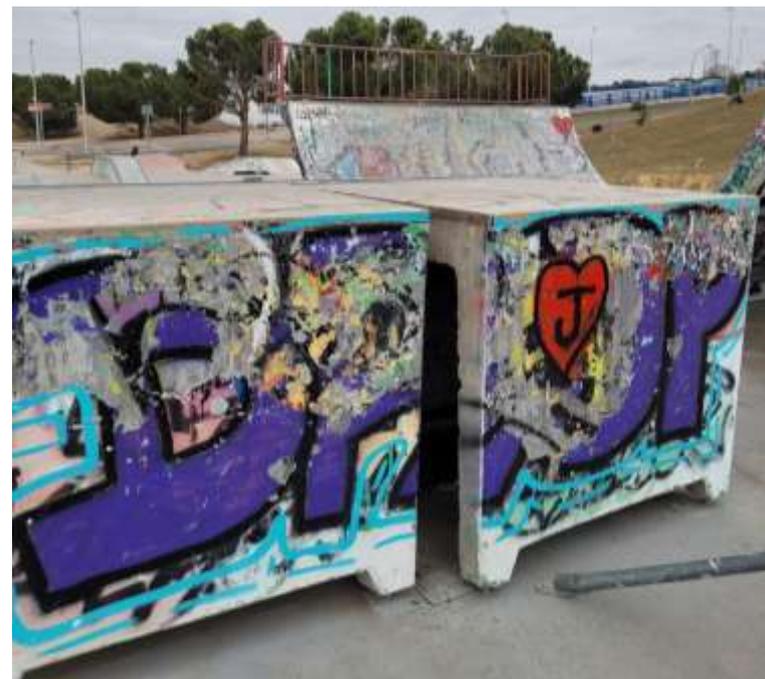
Zona skate en
mal estado

La "U" tiene escalones en la zona de rodadura y otro elemento está movido

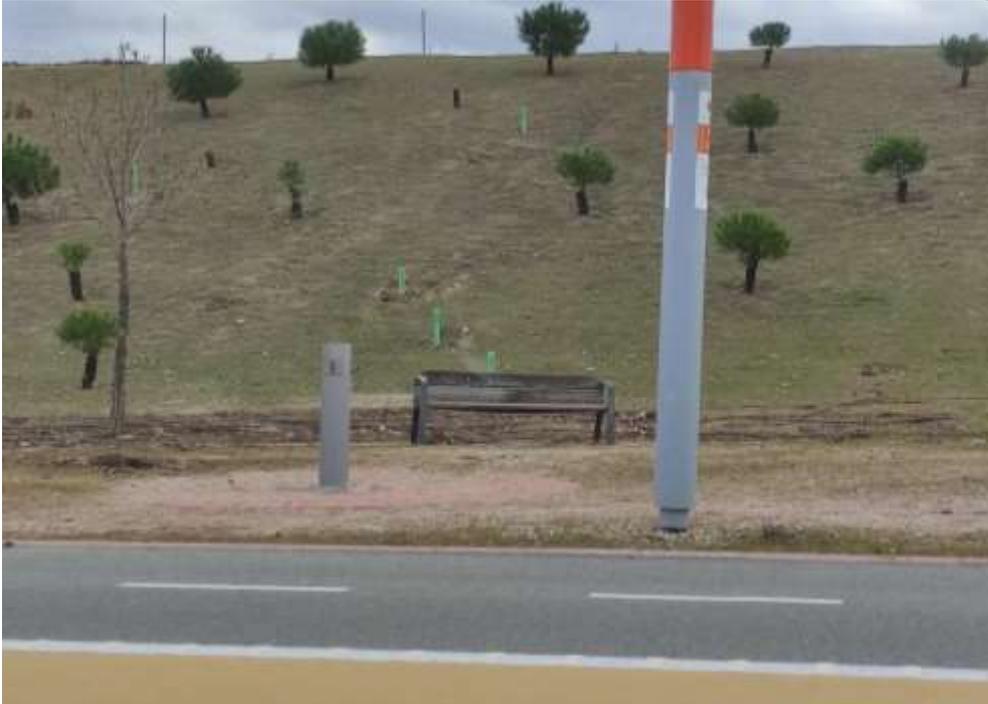
<p>Fuentes carril bici sin agua</p>

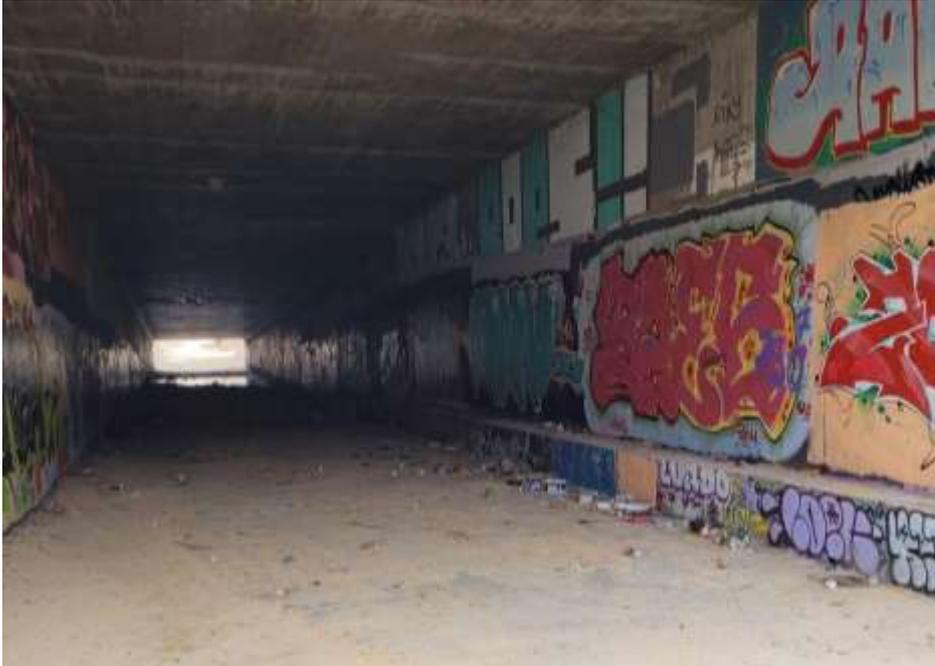
<p>Parterres</p>	<p>Las constructoras destrozaron los arbustos aromáticos y el Ayuntamiento no exigió su reposición .</p>
<p>Túnel Bajo M40</p>	<p>Este túnel (antes de llegar a la gasolinera GALP) está en una situación lamentable</p>

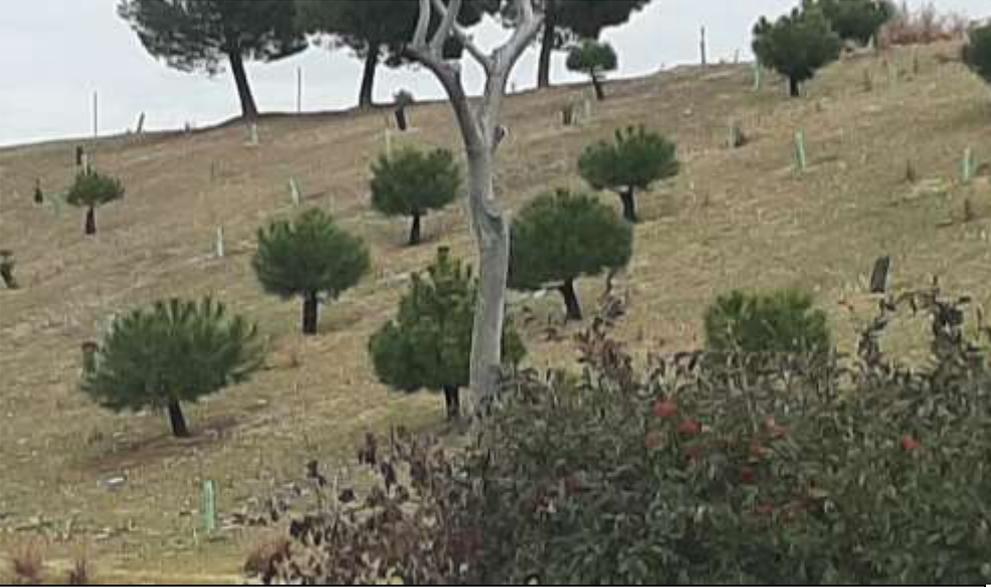
Árboles	<p>Se plantaron muchísimos y la mayoría murió por falta de cuidado. Quedan muchos protectores de plástico abandonados. Desde aquí hasta parque de la Ría. Zona muy frecuentada, mayor cuidado.</p>

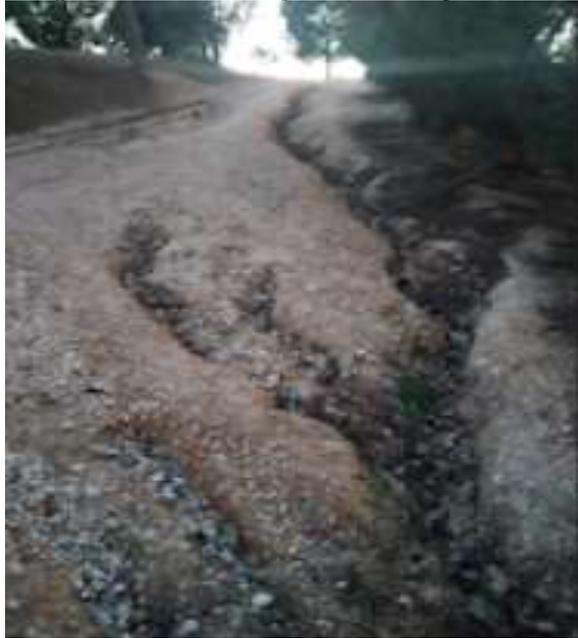
Vallas de madera	<p>Había vallas de madera marcando el camino y han sido eliminadas.</p>
Círculo vallado sin uso	<p>Este círculo se encuentra vallado y sin ningún tipo de uso.</p>
Grieta	<p>Gran grieta en el camino de bajada hacia el Parque de la Ría</p>

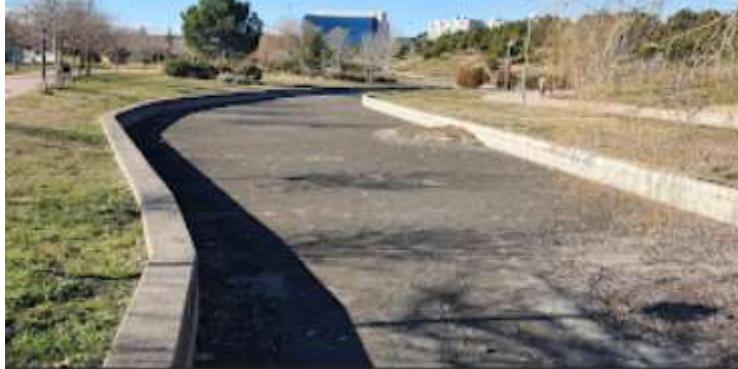
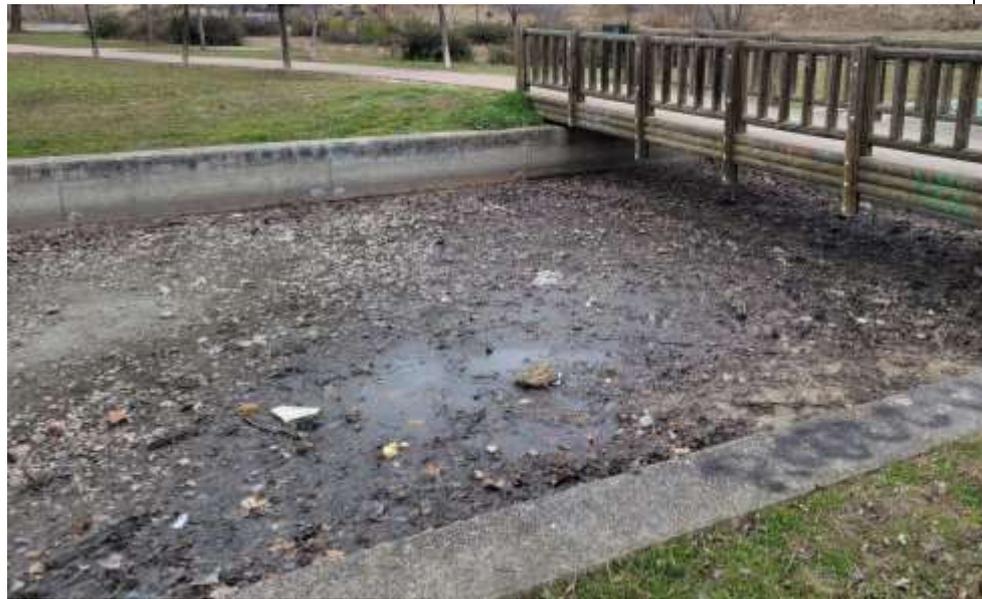
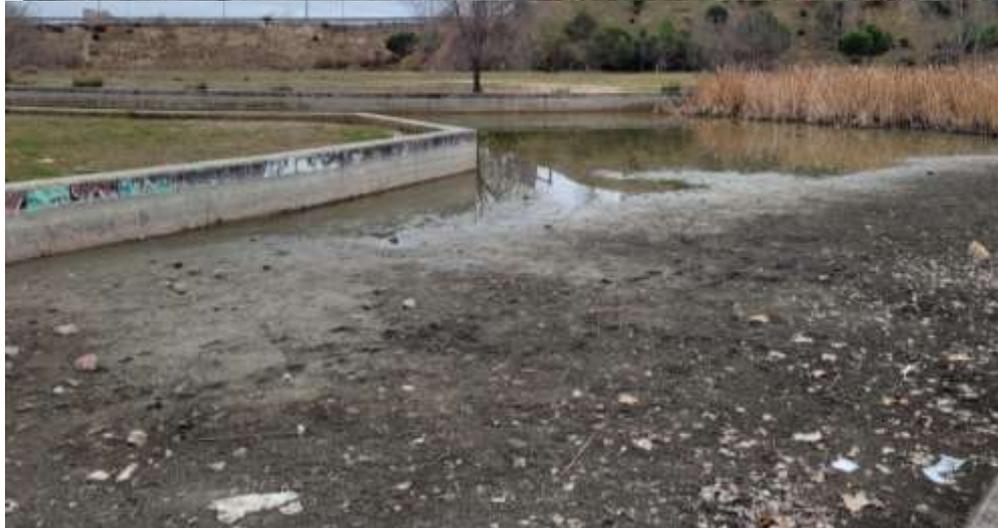
Parque de la Ría

Esperando solución al problema de abandono, aguas estancadas, malos olores, insalubridad. Debería correr agua y ser un entorno idílico. Faltan bancos y árboles, que se plantaron y murieron, quedando los plásticos.

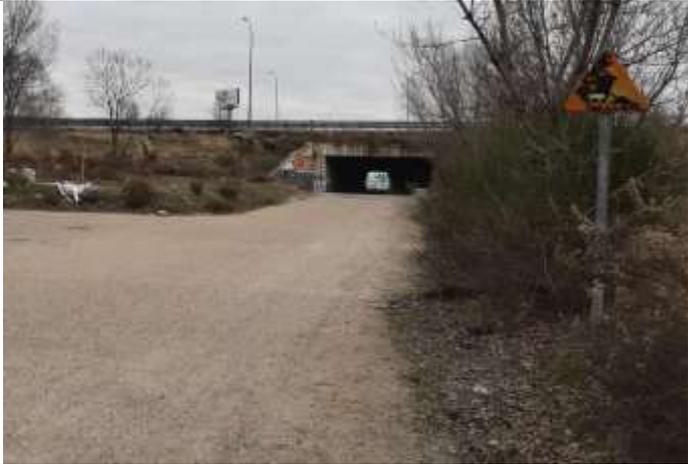
Túnel bajo M40

Limpieza y mantenimiento, se hacen botellones y está muy descuidado

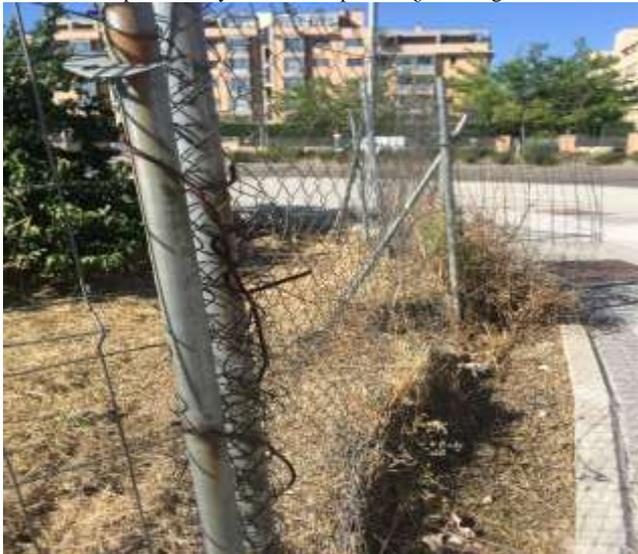
<p>Parcela junto a IES Manuel Fraga Iribarne</p>	<p>Necesidad de perimetrar y mantener la parcela. ¿Tiene algún destino?</p>

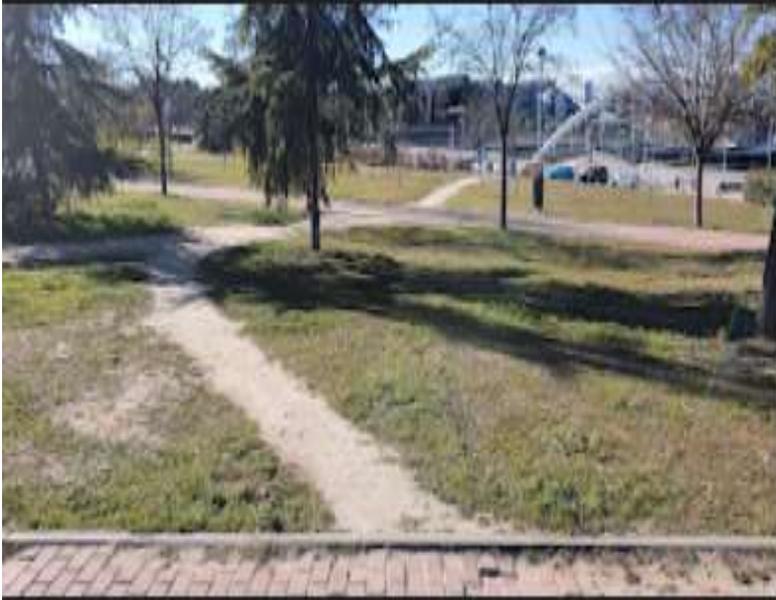
<p>Parque María Tudor</p>	<p>Mayor cuidado. Necesaria alguna zona de césped y más equipamientos (círculos vacíos). Se propone rocódromo</p>

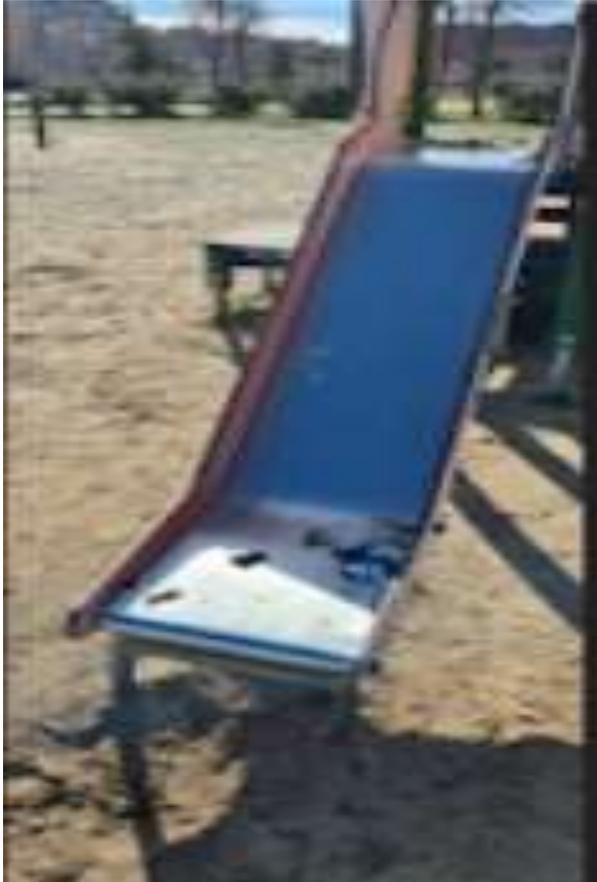
<p>En el círculo vacío situado más al norte.</p>
<p>Medianas y Alcorques Emilio Herrera</p>	<p>Zonas verdes Emilio Herrera, una a cada lado de Isabel Clara Eugenia: ¿Nuevo proyecto? Vigilancia botellones, anfiteatro, etc.</p>
<p>Parque de la "Pirámide"</p>	<p>Necesidad de cuidado y césped regado. Según presupuesto 2022 se va a invertir más de 1 millón de euros aquí, ¿se va a hacer algo también en el parque contiguo (frente a la GALP)?</p>
<p>Parque infantil poco cuidado</p>	<p>Necesita mantenimiento y además aparecen muchos residuos y basuras por botellones de fin de semana</p>

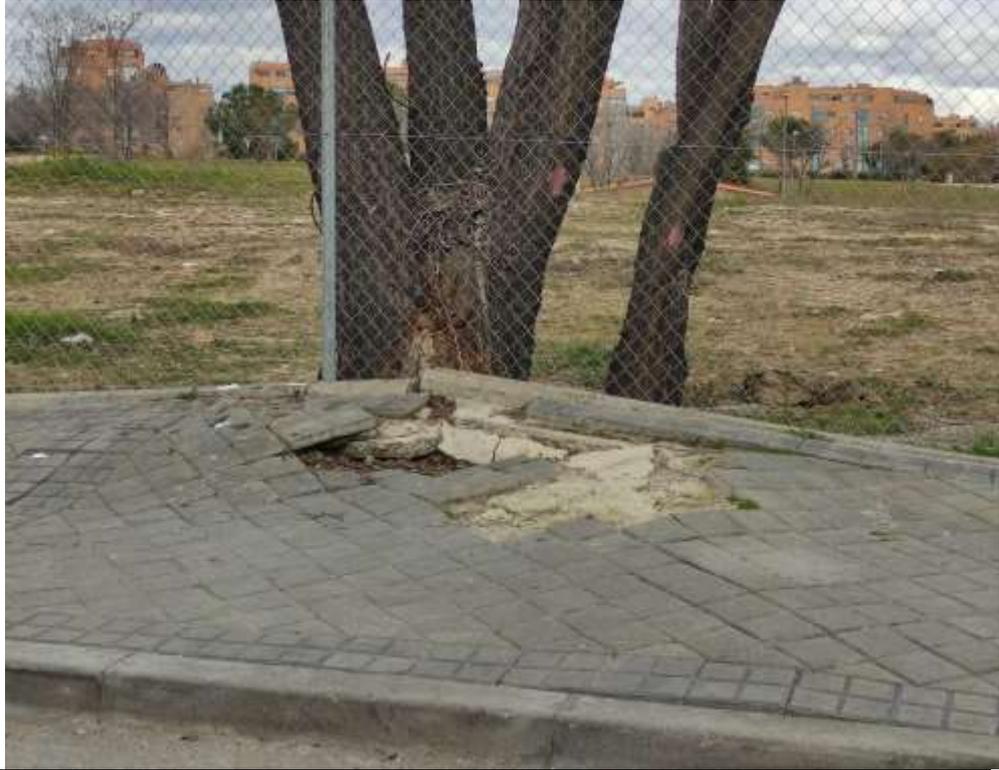
Árbol levantando calzada

- 12. CALLE ALCALDE REDONDO ACEÑA.**
- Hay una acera con un levantamiento de más de medio metro por las raíces de un árbol de la parcela colindante, que inicialmente iba a alojar el mercado de Sanchinarro. Lleva años así y lo hemos comunicado muchas veces.

Calle Redondo Aceña, comunicado muchas veces

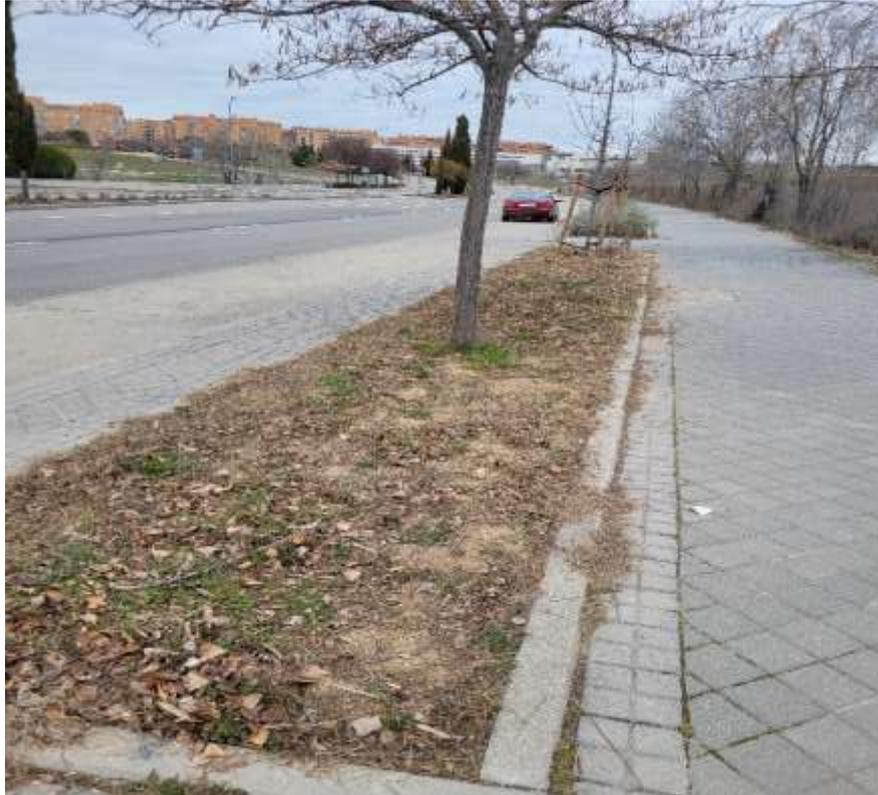
Alcorques Isabel Clara Eugenia

Plantados en mayo 2021 por las elecciones, y ya casi todos muertos.
