ESTADO DEL BARRIO DE SANCHINARRO

Deficiencias Medio Ambiente recogidas. Actualizado febrero 2022

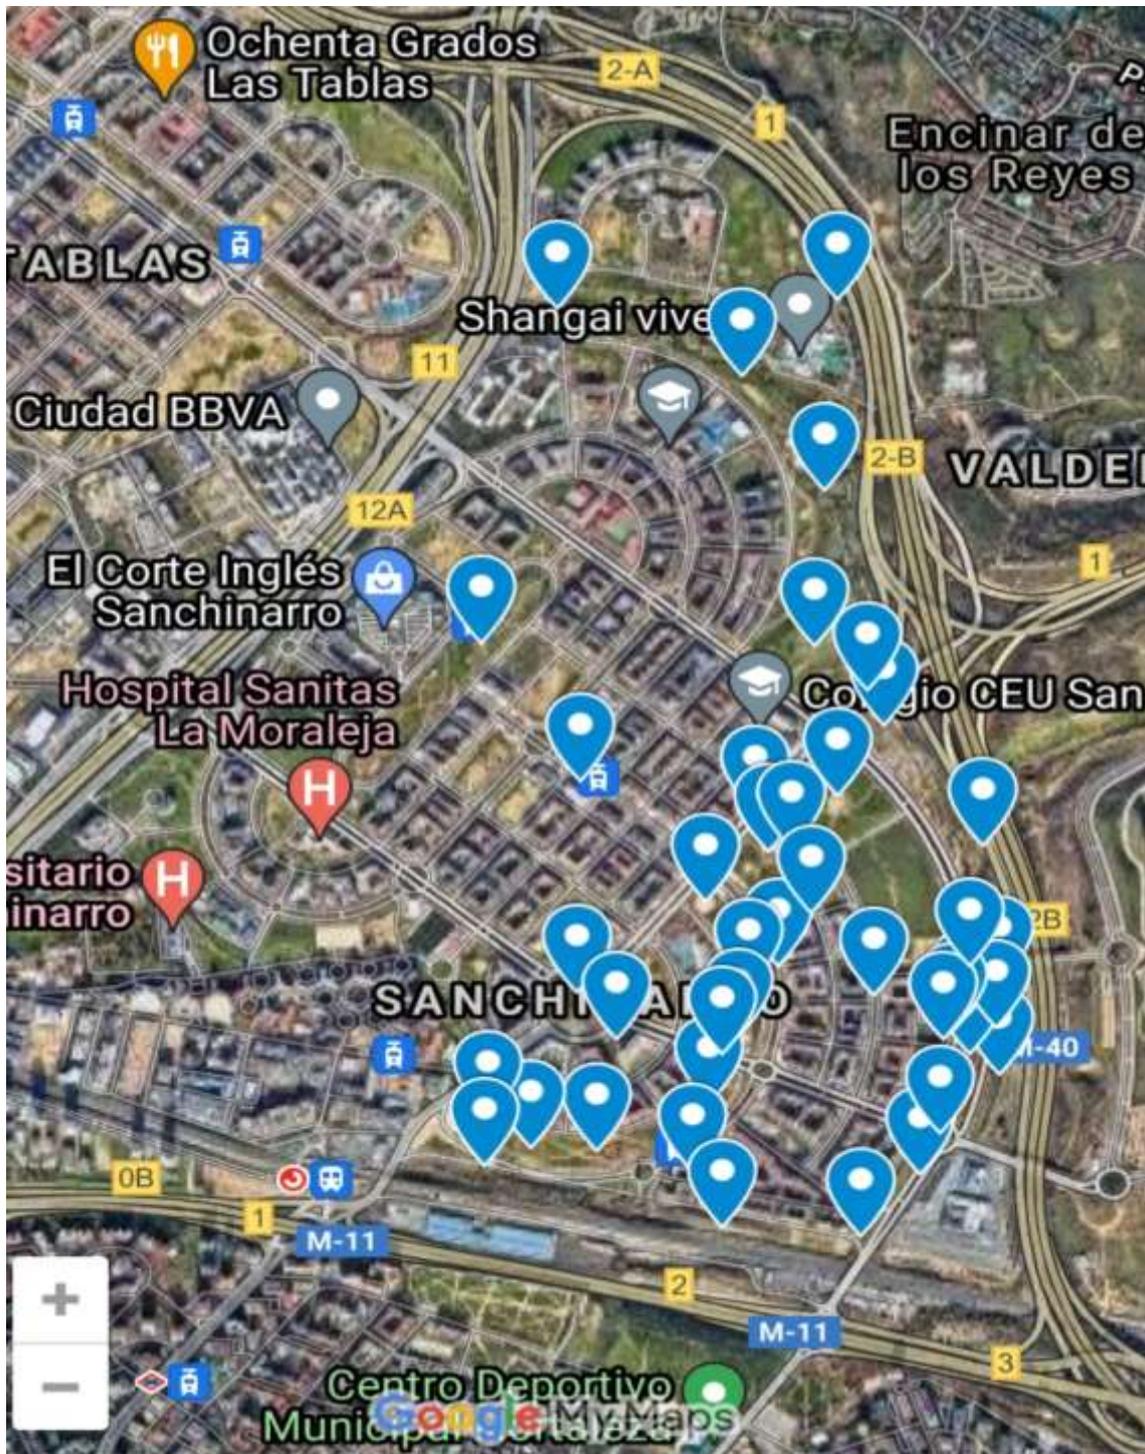
MAPEO INCIDENCIAS EN EL BARRIO

1. **DESDE CENTRO CULTURAL, FRANCISCO PI Y MARGALL HACIA ANA DE AUSTRIA.**
 - a. Arbustos bajos espinosos, muchos ya desaparecidos. Deberían eliminarse (son plantas “atrapa basura”) y sustituirse por otras.
 - b. Parque al oeste de esta avenida, próximo al Colegio Valdefuentes: Necesita mayor cuidado.

2. **PRÍNCIPE CARLOS, DESDE ANA DE AUSTRIA HASTA ROTONDO PINTOR LUCIO MUÑOZ.**
 - a. **Parterres abandonados**, sin verdes, ni riego... Eso sí, cada día tenemos más terrazas de bares que invaden las aceras y que, en algunos casos, dejan un reducido paso para peatones. El dinero que el ayuntamiento cobra por estas concesiones debería revertir en el ornato de la calle.
 - b. **Bancos**: Instalación de un buen número de bancos en esta calle, muy frecuentada por ser la calle comercial del barrio.

3. **LA FRANJA, ENTRE LAS VÍAS DEL TREN Y CALLE PINTOR LUCIO MUÑOZ.**
 - a. Propiedad del Ayuntamiento, RENFE-ADIF y Canal de Isabel II, está totalmente abandonada.
 - b. Necesita un proyecto global de mejora. En ella puede instalarse un rocódromo y un circuito de mountain bike. Necesidad de vigilancia continuada para evitar el estacionamiento de contenedores de obra, camiones, coches, depósito de chatarra, etc.

4. **FIN CALLE LUCIO MUÑOZ CON NICETO ALCALÁ ZAMORA.** En un pequeño espacio ajardinado hay un montón de tierra, seguramente escombros, cubierto de hierbas secas y bastante abandonado. Debe eliminarse y dejar toda la superficie al mismo nivel.

5. **PRÍNCIPE CARLOS EN ZONA PARADA ANTONIO SAURA.**
 - a. **Solar sin mantenimiento**: Frente a la parada de metro Antonio Saura, entre calle Príncipe Carlos y Antonio Saura hay un triángulo de solar sin mantenimiento.
 - b. **Parque seco**, sin praderas verdes, ni riego... Dotar algún espacio de césped en el parque Antonio Saura.
 - c. **Petanca**. A la altura del Metro Antonio Saura, ver el estado de las pistas de petanca.
 - d. **Parcela junto al edificio BOE**: Recién vallada. ¿Qué uso se le va a dar?

6. **PLAZA ALCALDE MORENO TORRES.**
 - a. **Rotonda**: Da la impresión de área abandonada, no hay verde ni nada que destaque en ninguna época del año.
 - b. **Zona verde delante de Edificio Mirador**: Solar de vegetación espontánea. Ajardinar y dar el aspecto que un edificio emblemático como este, premio de arquitectura, lo merece.

- 9. BULEVAR DE NICETO ALCALÁ ZAMORA (NAZ).**
- a. **Estado deplorable en general**, descuido, necesidad de más siegas y retirada de las hierbas segadas, no se mantienen adecuadamente los sistemas de riego por goteo, lo que ocasiona frecuentes fugas.
